## 06

# BMM Neubau 2 MFH inkl. TG, Moritz-Meyer-Weg 10a+10b, 8180 Bülach

| Rolle | Subunternehmer Ausführungsplanung für bw architekten, Zürich: sämtliche Werk- und Detailpläne, Leitung der Fachplaner |

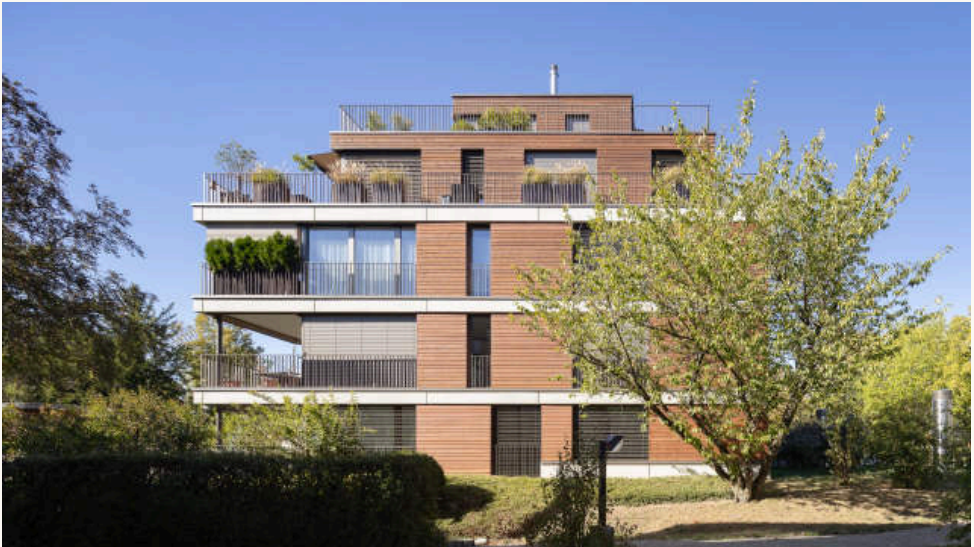
1 Parkseite. Hinter dem Haus bleibt der Baumbestand erhalten; die umlaufende Balkonzone liegt als zweite Schicht vor der thermischen Hülle, die Attikageschosse sind begrünt. Foto: foter.sk

Die Fassade betont die Horizontale. Vorgehängte Betonfertigteile bilden durchlaufende Brüstungsbänder an den Geschossdecken, dazwischen liegen Füllungen aus horizontaler Holzschalung. Die umlaufende Balkonzone liegt als zweite Schicht vor der thermischen Hülle – die Wohnungen erweitern sich auf allen Seiten nach aussen, ohne dass die Dämmebene durchstossen wird. Das Haus ist nach Minergie gebaut.

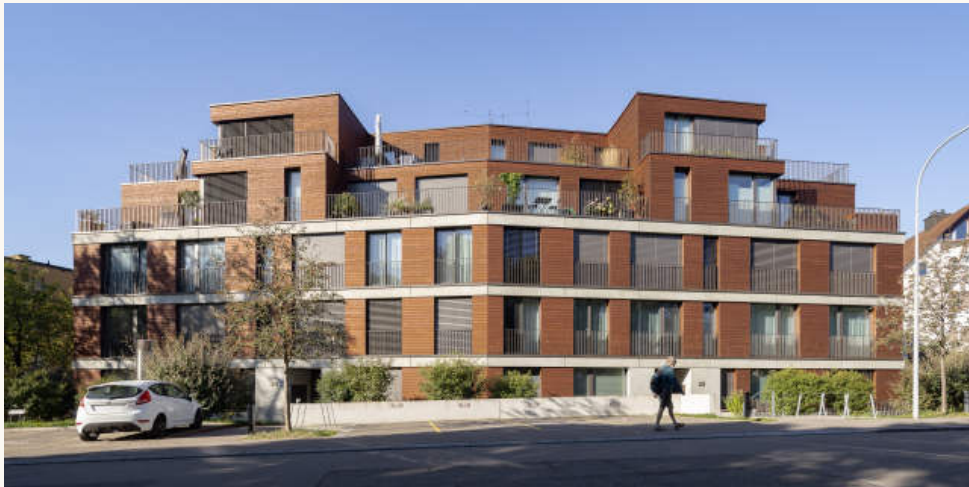
2 Ansicht von der Zürichstrasse: der Baukörper bildet den Abschluss zur Strasse, Brüstungsbänder aus Betonfertigteilen, dazwischen horizontale Holzschalung. Foto: foter.sk

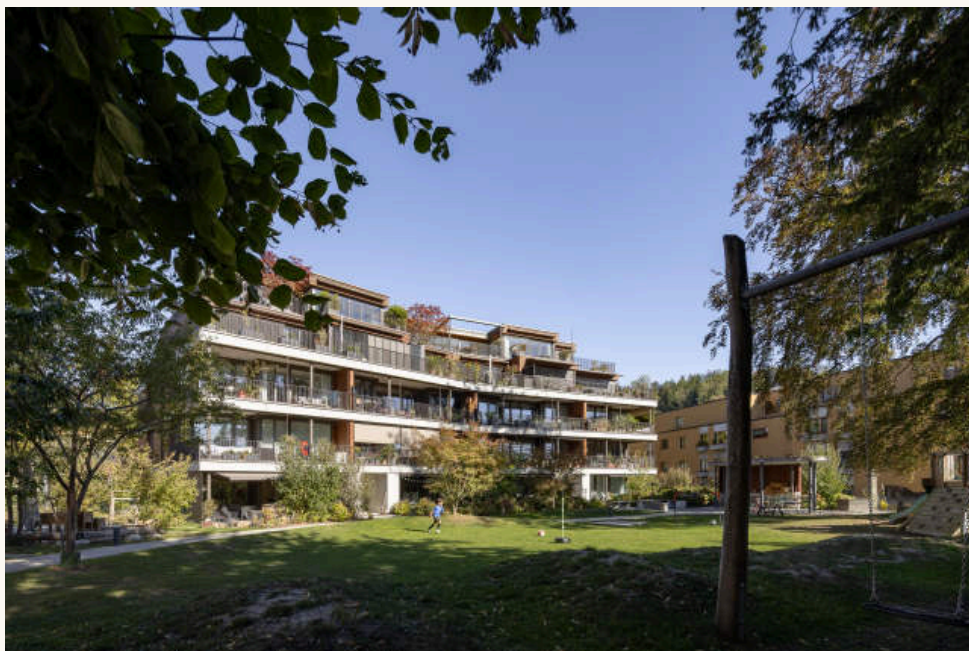
**3** Der Park hinter dem Haus: Spielwiese unter dem erhaltenen Baumbestand, die Balkonzone bepflanzt, die Attikageschosse begrünt. Foto: foter.sk

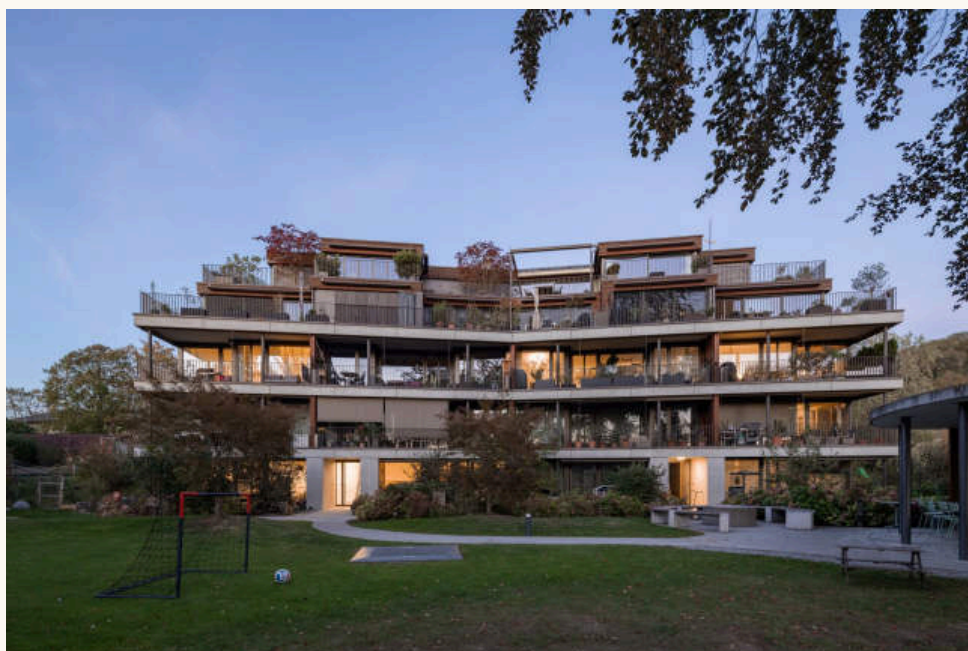
6 Gartenseite am Abend: Die Brüstungsbänder aus Betonfertigteilen laufen um den geknickten Baukörper, dazwischen die umlaufende Balkonzone; davor die Spielwiese des Parks. Foto: foter.sk

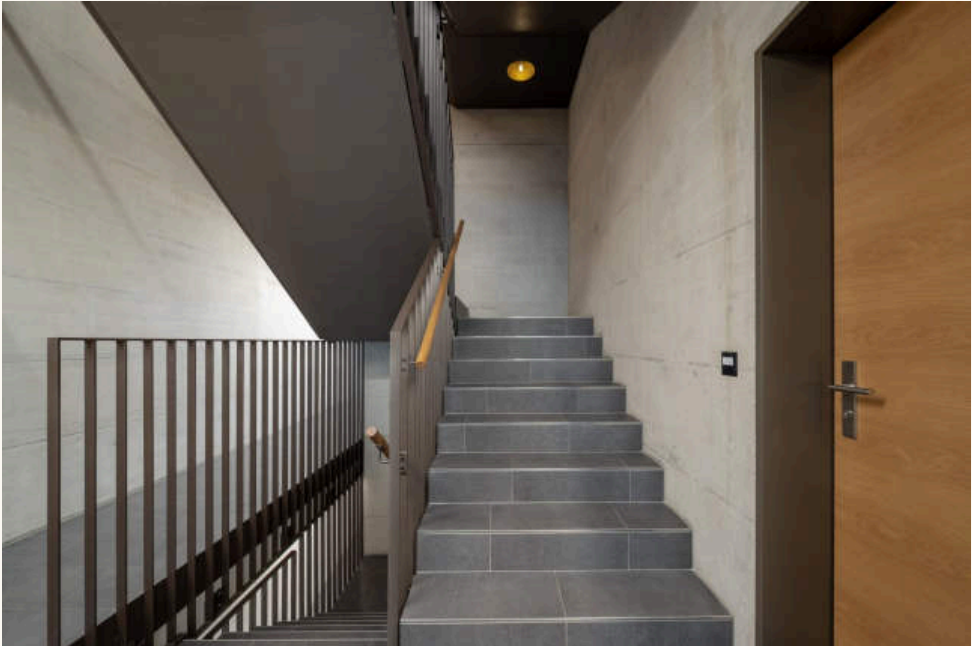
9 Treppenlauf mit Keramikbelag, Stahlgeländer und Handlauf aus Eiche. Foto: foter.sk

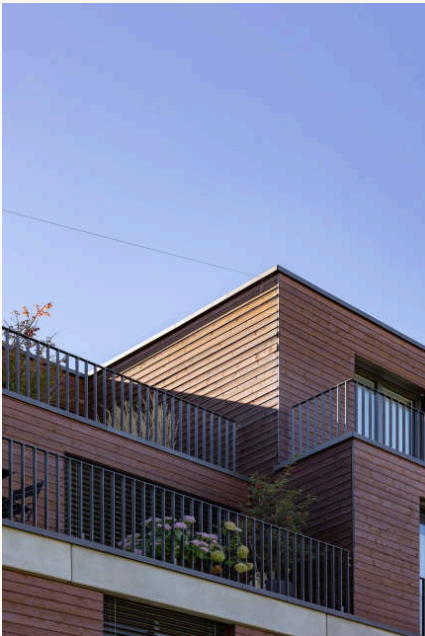
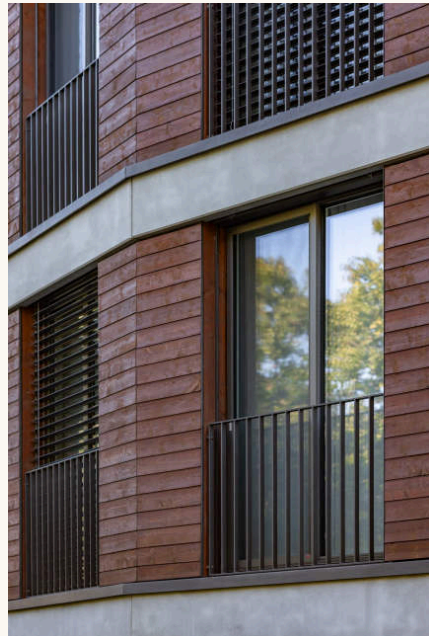
10 Attikageschoss: Holzschalung im Streiflicht, Stahlgeländer, Staffelung der beiden Dachgeschosse.

11 Fassadendetail: Betonbrüstungsband, Holzschalung, Holz-Metall-Fenster und Stahlgeländer an der Gebäudekante. Foto: foter.sk

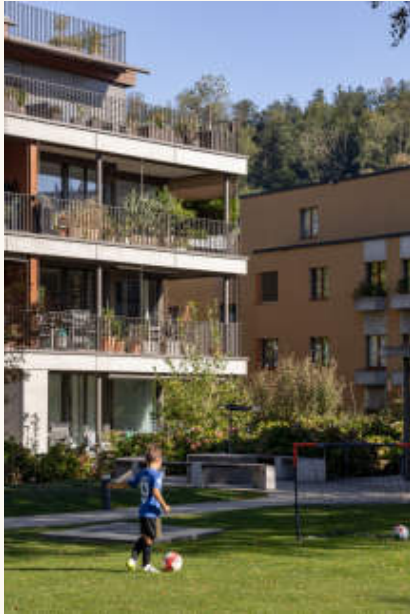
**12** Vom Park: die begrünten Balkonschichten über der Spielwiese, dahinter der Baumbestand. **13** Balkonzone und Pavillon: Die Balkone liegen als zweite Schicht vor der Hülle, die Stützen aus Stahl; im Vordergrund das runde Betondach des Sitzplatzes. Foto: foter.sk

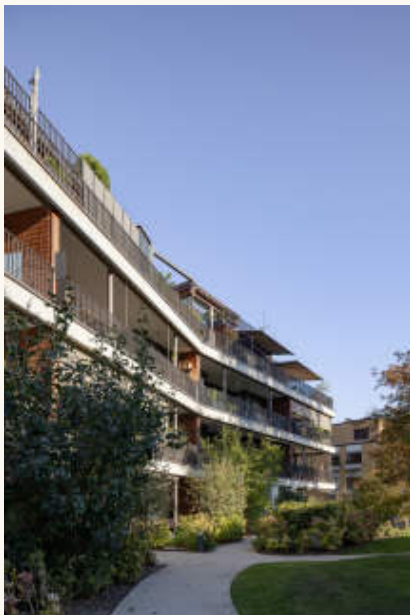
**14** Gartenseite: die durchlaufenden Brüstungsbänder und Fallarmmarkisen entlang des geknickten Baukörpers. **15** Balkone zum Park, davor der Picknicktisch auf der Wiese. Foto: foter.sk

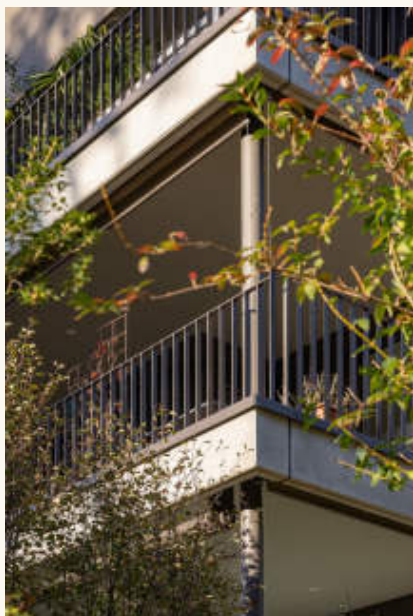
**16** Balkonecke: Fertigteilbrüstung, Stahlstütze, Stabgeländer und Fallarmmarkise. **17** Hauseingang von der Gartenseite am Abend: Sichtbetonpfeiler, darüber die Balkonzone mit Bepflanzung. Foto: foter.sk

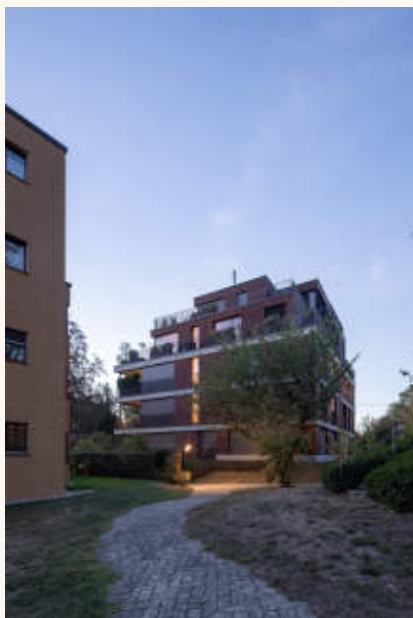
**18** Im Quartier: der Baukörper mit den zurückgestaffelten Attikageschossen zwischen den Nachbarbauten. **19** Eingangshalle: Sichtbeton, Stahlterre mit Stabgeländer, Holzhandlauf, Blick in den Garten. Foto: foter.sk

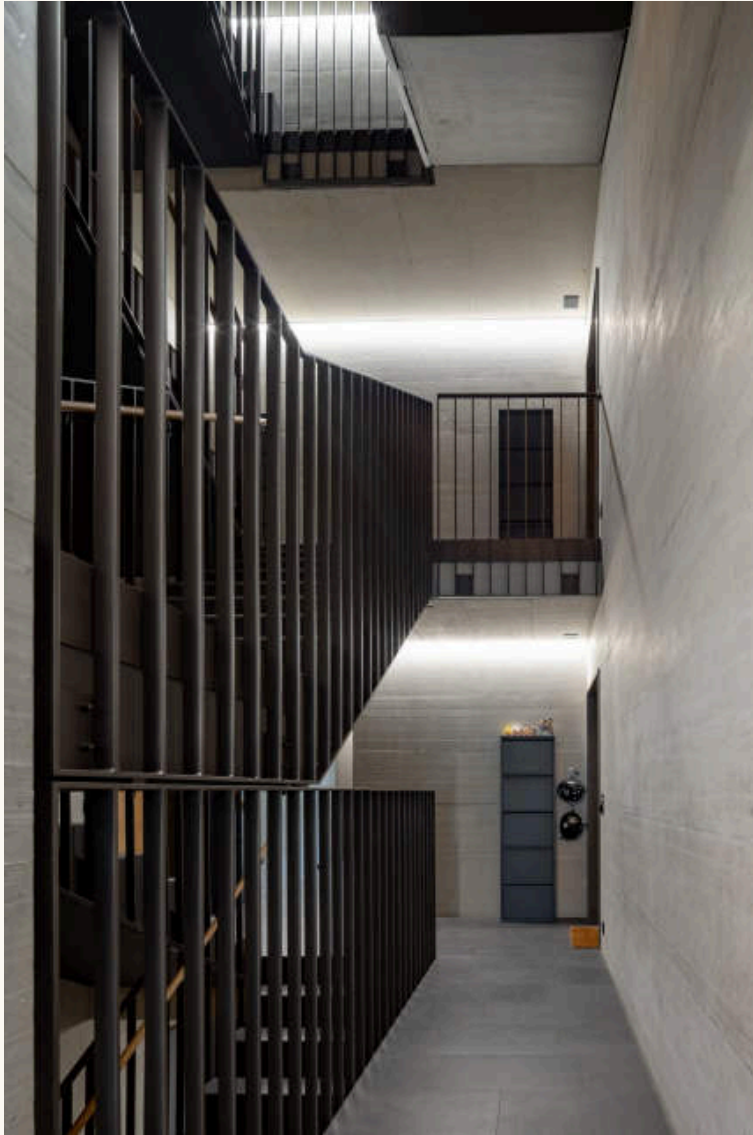
**20** Treppenhaus: Stahlgeländer als durchlaufendes Stabgitter, Sichtbeton, Lichtlinie unter der Decke.  
Foto: foter.sk
